STATICKÁ ČÁST

<small>STATIKA s.r.o., Jana Masaryka 677/45, 120 00 Praha 2 Tel. fax. 261 211 675, tel. 241 401 622, 602 695 201 www.statika.cz, statika@statika.cz</small>
MŮ-OŮ: Praha 20-Horní Počernice			POČET A4 : 20
INVESTOR: MČ Praha 20-Horní Počernice			DATUM: Květen 2009
STAVBA - OBJEKT: Stavební úpravy a sanace poruch Bytový dům č.p. 867/3, ul. Náchodská ČÁST: STATIKA			STUPEŇ: DSP
			Č. ZAKÁZKY: TP- 050-09
			REVIZE 0
OBSAH: <b style="text-align: center;">STATICKÁ ČÁST

TECHNICKÁ ZPRÁVA

Budova ÚMČ v Náchodské ul.čp.867 je zděným dvoupodlažním objektem, částečně podsklepeným, ležícím v podélném směru Z -V rovnoběžně s ulicí Náchodskou a na východní straně je otevřený štít do ulice Na Chvalské tvrzi. Nadzemní část budovy je tvořena zděným dvojtraktem s točitým schodištěm na dvorní stranu (J).

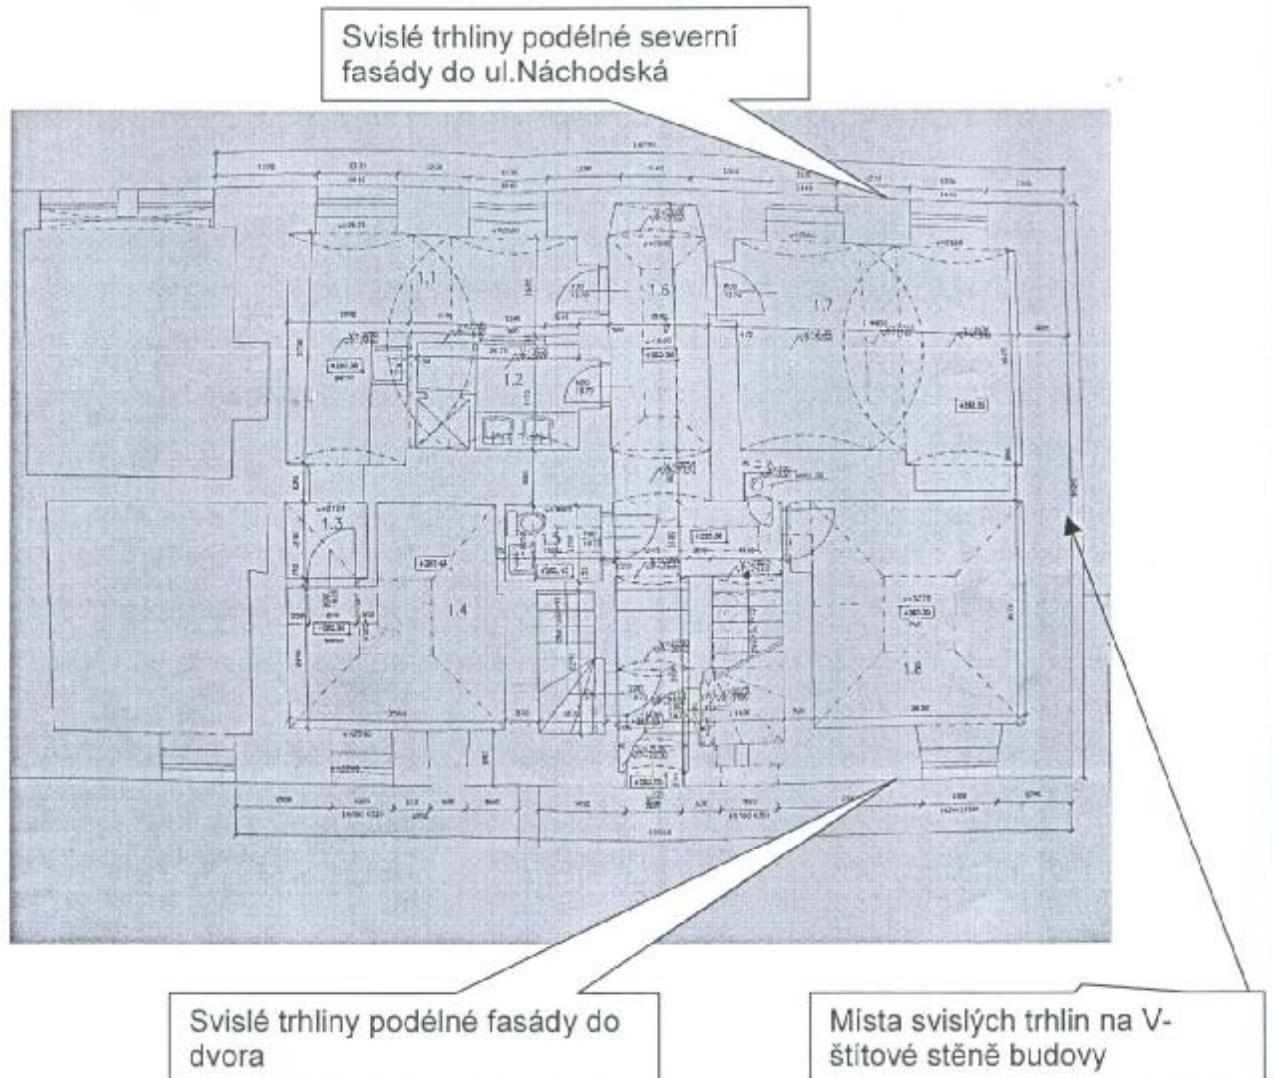
Obr. A : Zaměření- půdorys přízemí (1.NP) s označením poruch obvodových zdí
porušené východní (V) štítové fasády a podélných fasád (S a J) strana

Současně jsou na půdorysech označena místa hlavních svislých trhlin a poruch východní části domu, viditelná v celku na fasádách a související s dalšími trhlinami uvnitř místností-viz statický posudek [P3].

Při prohlídce budovy a vnějších fasád objektu byly zjištěny výraznější trhliny v obvodovém zdivu na východní straně domu. Jedná se o přibližně svislou trhlínu ve středu zdiva východní fasády a dvě svislé trhliny podélných fasád, ve vzdálenosti cca 2,5 m od východní štitové zdi. Tyto trhliny vedou od střešní římsy přes okna a parapety až ke spodní části fasád. Trhliny jsou největší v horní části u říms a v místě stropů nad 2.NP (podlahy podkroví). Na vnitřní straně zdiva jsou trhliny patrné na štitové straně v místě napojení střední zdi v 1. a 2. NP. Značné trhliny jsou uvnitř budovy ve střední části u schodiště, velikost trhlín se zvětšuje v horním podlaží. Pro zajištění nosných konstrukcí a odstranění poruch se provedou následující úpravy v jednotlivých podlažích:

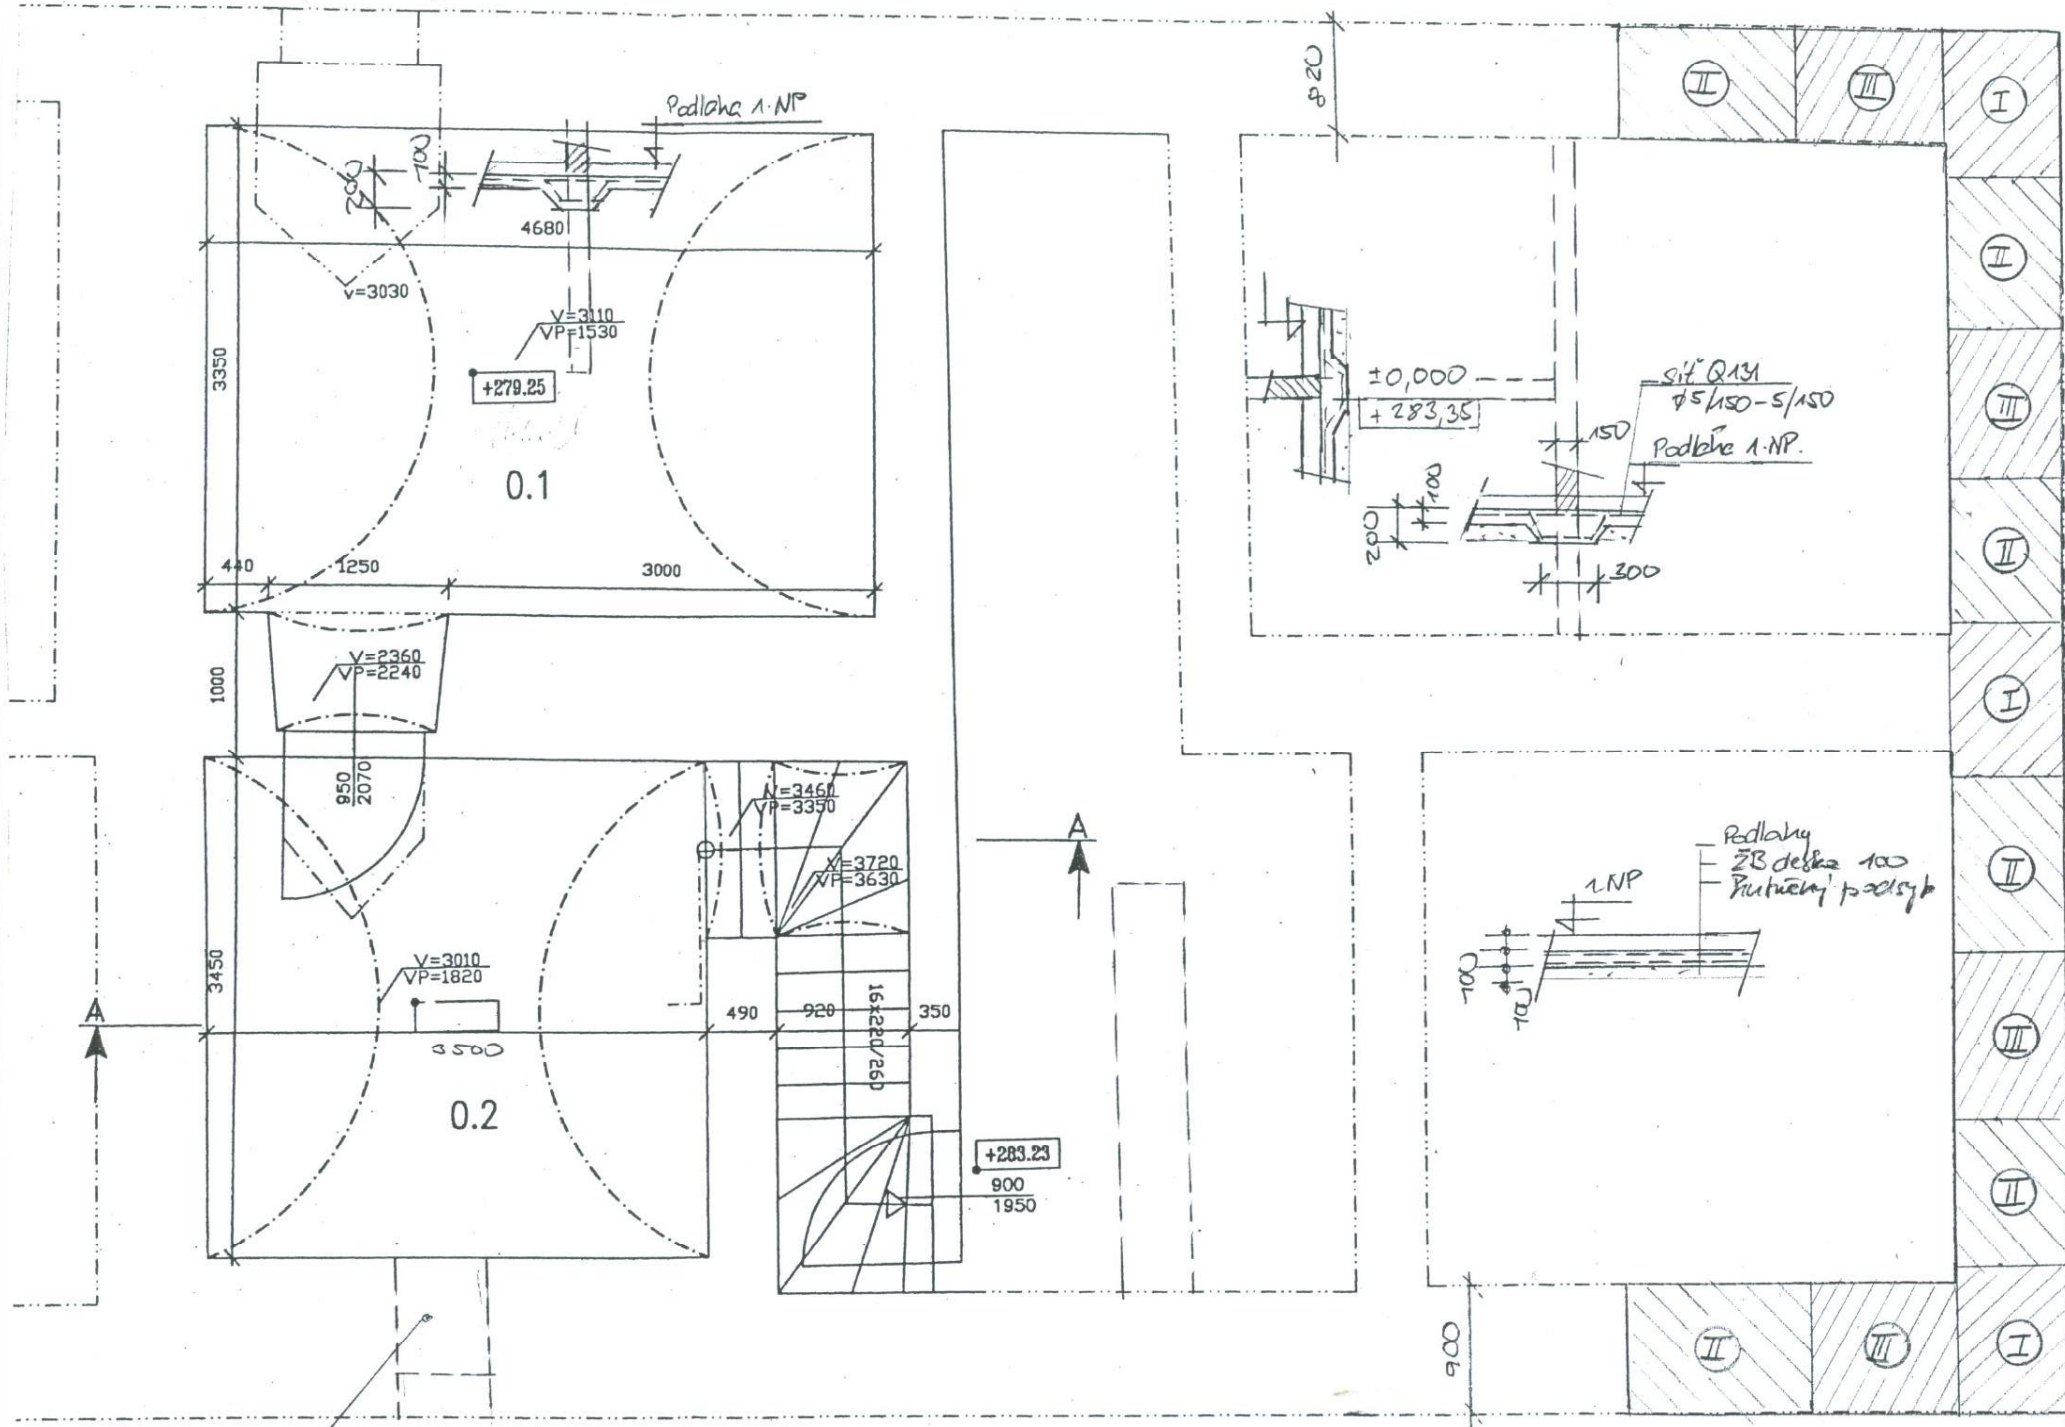
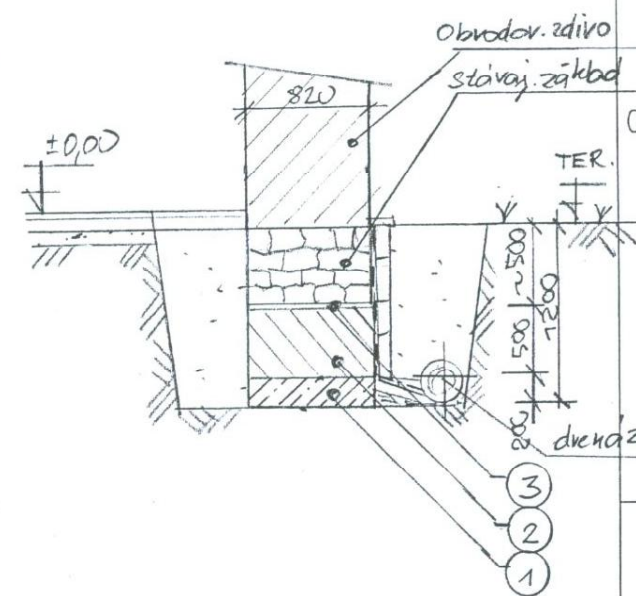
PŮDORYS SUTERÉNU - ZESÍLENÍ ZÁKLADŮ

Dvě zaklenuté místnosti sklepa v suterénu jsou odvětrané malým oknem do ulice Náchodská, původní větrací otvor do dvora je zasypán. Nedostatečné provětrání zvyšuje vnitřní vlhkost zdiva. Spodní voda ve sklepe není. Část opukových klenb je nevhodně nahozena cementovou vrstvou.

Nedostatečné provětrání zvyšuje vnitřní vlhkost zdiva. Spodní voda ve sklepě není. Část opukových kleneb je nevhodně nahozena cementovou vrstvou, zde doporučuji odstranit tuto omítku, která chemicky narušuje povrch opukového zdiva. Nosné části zdiva a kleneb v suterénu nejsou porušené trhlinami.

Pro zajištění stability obvodového smíšeného zdiva bude nutné provést podchycení východního štitu a cca 3m navazujících úseků podélných fasád domu postupným podezděním a betonováním na nezámraznou hloubku (min. 1,20 m pod úroveň vnějšího terénu)- viz **výkres S1**. Podchycení se bude provádět postupně po záběrech (délka záběrů cca 1,0m až 1,25 m) a to šachovnicovým způsobem. Dle skutečně zjištěné kvality zdiva a základů určených na místě statik v rámci autorského dozoru potvrdí, případně zkrátí délku navržených záběrů. Postup provádění výkopu z vnější i vnitřní strany obvodového zdiva a následné podchycení stávajícího základu je uveden na výkrese S 1 ve třech po sobě následujících etapách. Po skončení 1. etapy (po řádném vyplnění závěrkové spáry) je nutná minimálně 2 denní prodleva před zahájením prací na 2.etapě.

Na podkladní beton tl. 200 mm (beton C 20/25) se provede podezdění zdivem z plných cihel P 15 na MC 10 a to na celo šířku stávajících základů. Zvláštní pozornost je potřeba věnovat vyplnění závěrkové spáry pod stávajícími základy. Spára se řádně vyklínuje dubovými nebo ocelovými klíny. Hloubkově se vyplní aktivovanou cementovou maltou s nízkým vodním součinitelem a pečlivě se zhutní. Následně se vyplní i místa po klínech. Při přerušení prací je nutné otevřené výkopy provizorně zajistit.

Dále je nezbytné provést odvedení dešťové vody z vnějšího výkopu a odvedení obou svislých svodů na V straně drenáží dále od objektu na jižní stranu, k parkovišti. Po podchycení základů u štítové zdi se provede na zdivu nová vnější hydroizolační vrstva a přízdívka dle návrhu ve stavební části.

Po zajištění základů se provede nová podlahová konstrukce v obou místnostech přízemí na východní straně a v upravované části se vstupem a kuchyní na SZ straně přízemí - viz výkres S 1. Na zhutněnou podkladní štěrkopískovou vrstvu tl. 100 mm se provede podlahová deska z betonu C 20/25 s oboustranou sítí (KARI síť prof.5/150-5/150 - Q 131). Deska tl. 100 mm bude uložena na upravené okraje základových pasů v šířce cca 150 mm. V místě nových příček bude tato betonová deska zesílena na tl. 200 mm. Nad betonovou deskou bude provedena skladba podlah dle stavebního řešení.

Dále v suterénu doporučuji znovu otevřít původní sklepní okno do dvorní části a tím zajistit provětrání a snížení vlhkosti v suterénu.

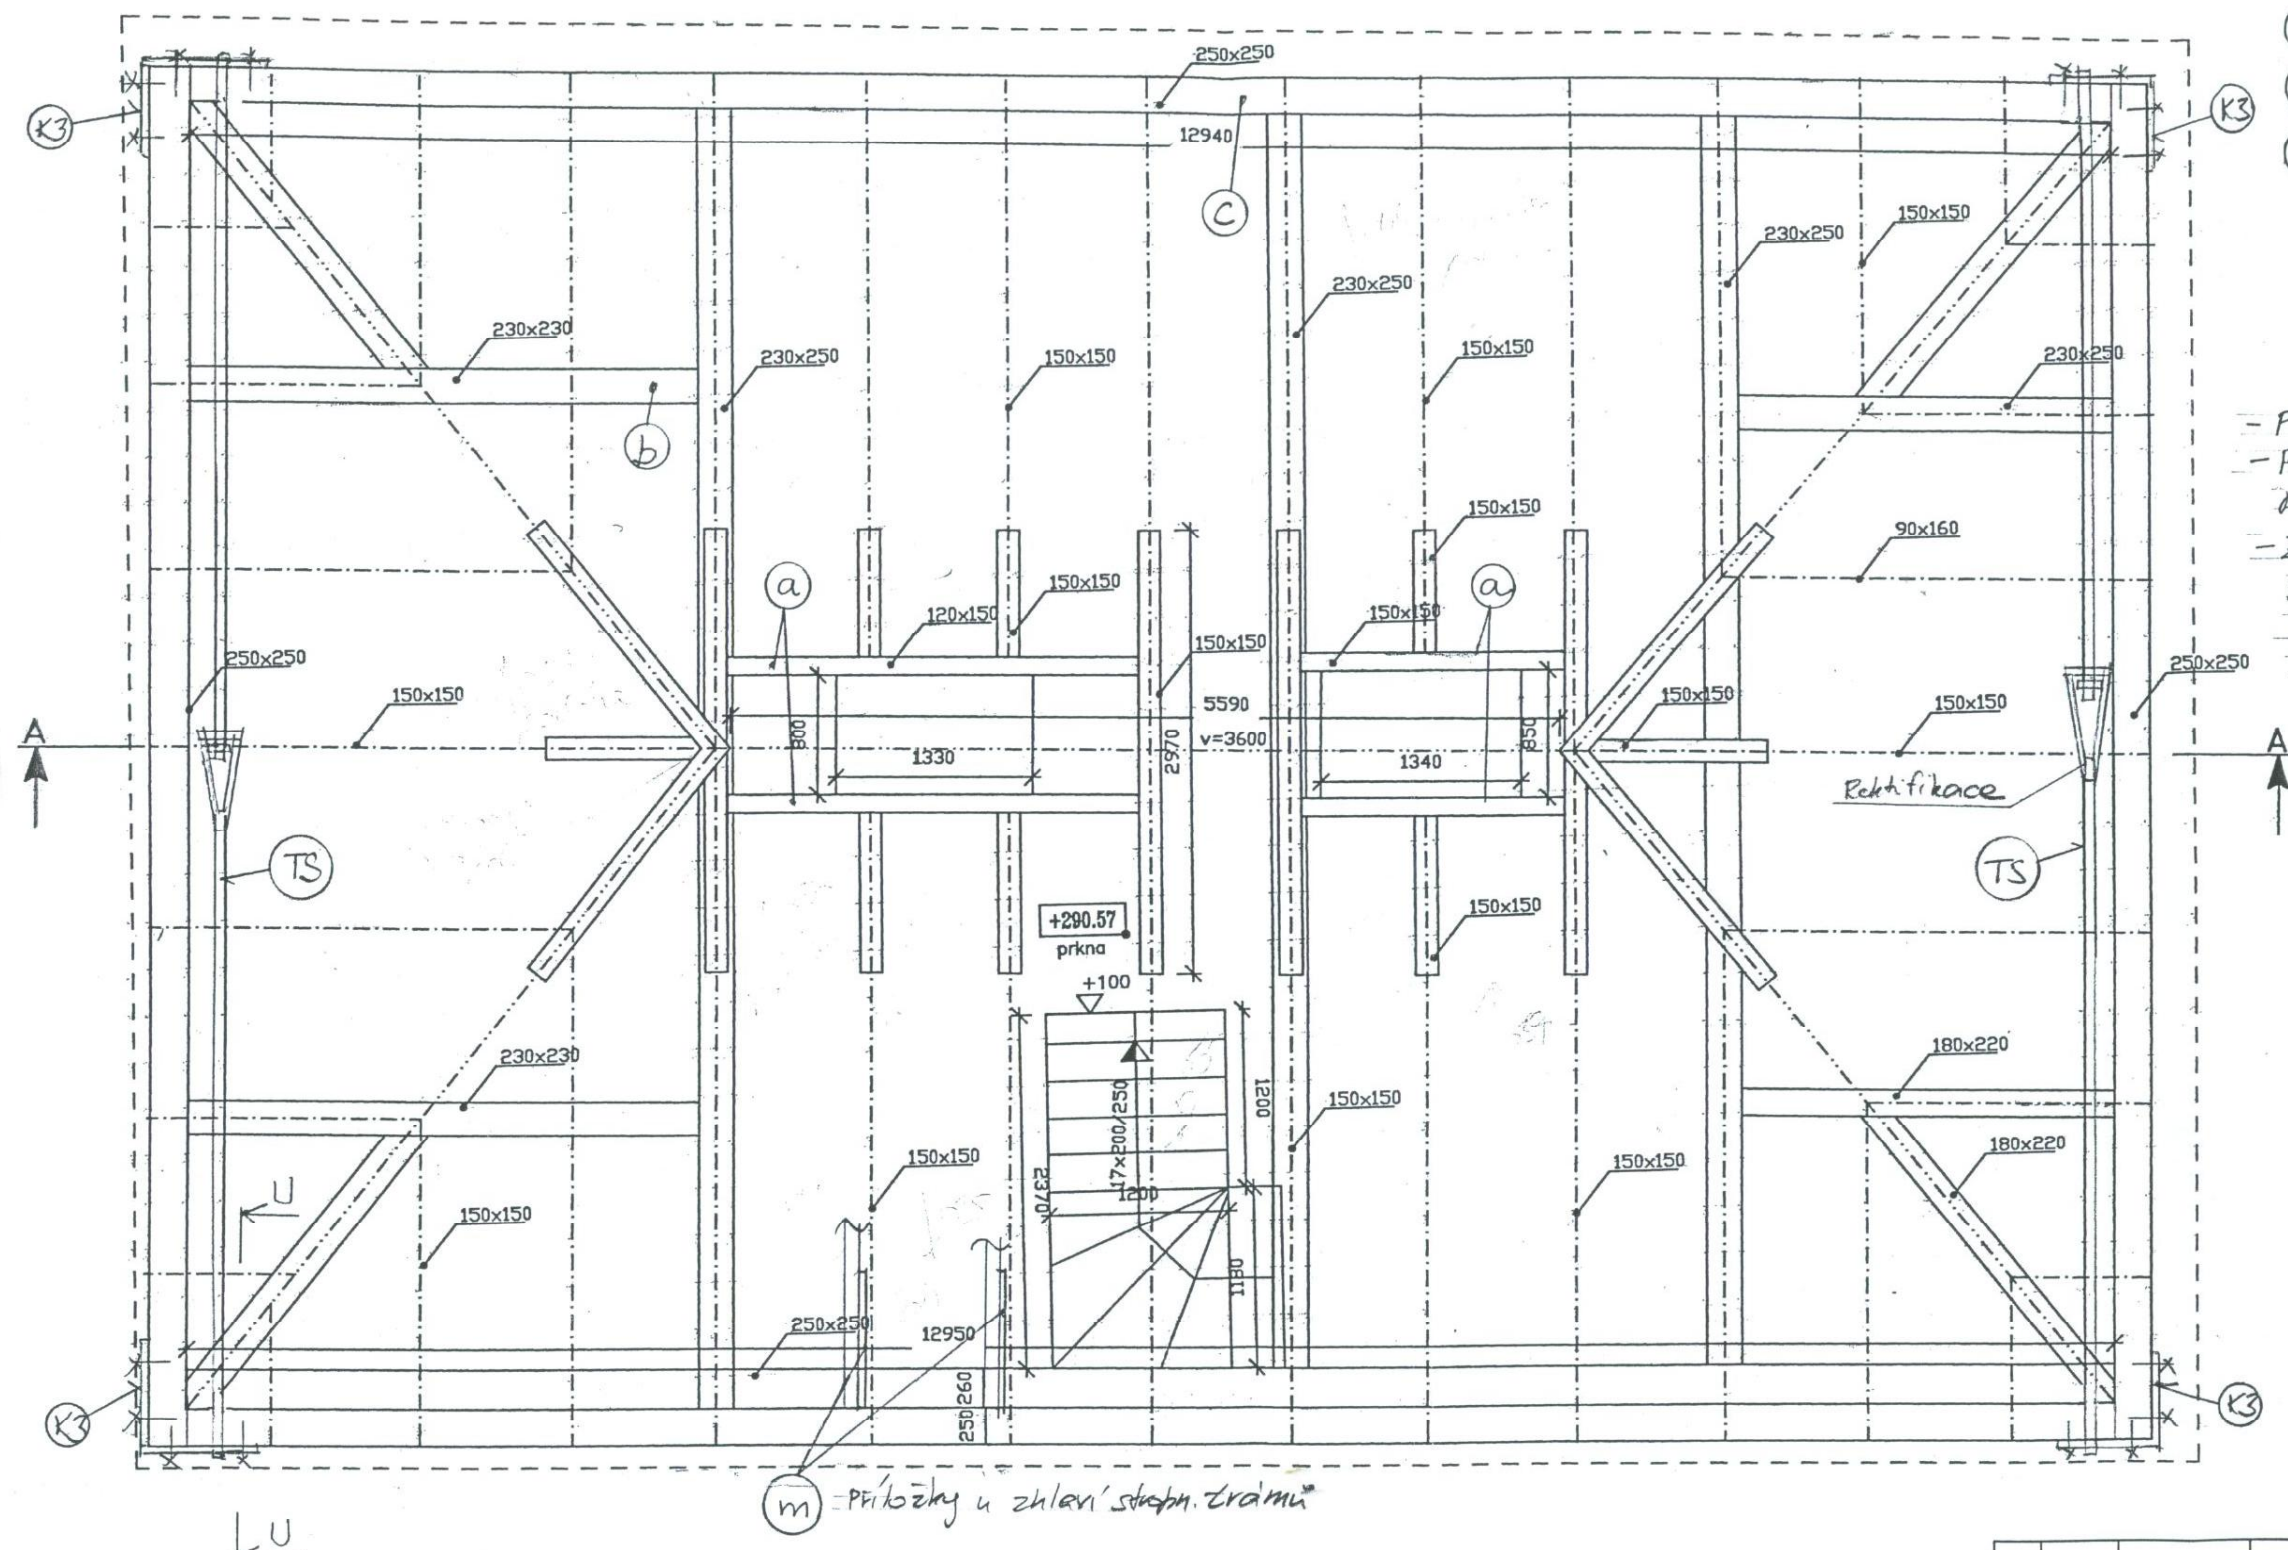
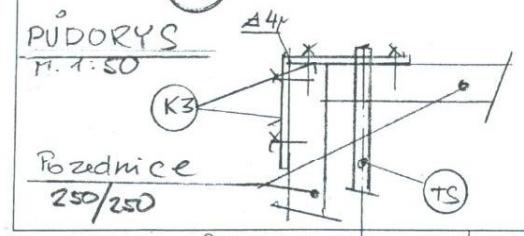
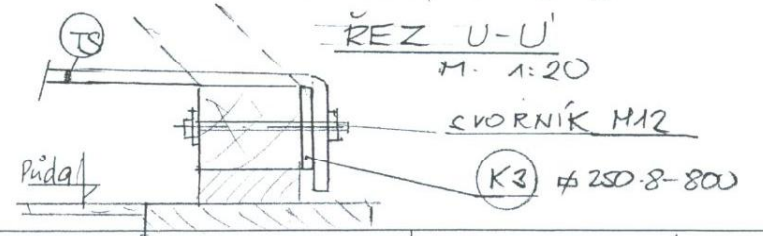
PŮDORYS PODKROVÍ

Dřevěný valbový krov je v současné době po výměně krytiny zajištěn proti zatékání dešťové vody. Z dřívější doby je však v krovu značně porušená hnilobou část výměn trámů kolem odstraněných komínů. Vazné trámy nad podlahou mají krov vodorovně stahovat mezi obvodovými pozednicemi- vlivem zatékání jsou pozednice na řadě míst porušené hnilobou a toto stažení nefunguje.

Vazné trámy nad podlahou v podkroví jsou na řadě míst porušené hnilobou a zvláště místa napojení těchto trámů na šikmé trámy u štítů a na obvodové pozednice. Dnes neplní původní funkci vodorovného stažení. Veškeré hnilobou porušené části těchto trámů musí být mechanicky odstraněny a nahrazeny novým zdravím dřevem. Vazné trámy a pozednice budou nově spojeny pomocí ocelových příložek - rozsah úprav bude na místě při provádění stanoven statikem .

U obou štítů jsou pozednice příčně propojeny původními ocelovými táhly. V současné době jsou táhla uvolněná, nefunkční. V nároží u pozednic, kde jsou příčná táhla uchycená, není zajištěno přenesení těchto vodorovných sil do zdiva.

Při zahájení sanace poruch v půdním prostoru je nutné nejdříve odkrýt zhlaví stropních trámů u obou podélných fasád provedením pásových sond , zkontrolovat stav trámů a dle potřeby doplnit o mykologický průzkum. V případě většího poškození konců stropních trámů bude nutné zesílit konce trámů příložkami. Rozsah poškození a velikost příložek bude přesně určen statkem v rámci autorského dozoru na místě po provedení pásových sond.

Dále je nutné vyměnit v krovu shnilé trámy v místech, kde tyto trámy tvořily výměny kolem dnes odstraněných komínů v podkroví. Zde je též možné provést náhradu kleštín v místě po výměně těchto trámů. Veškeré dřevěné prvky v krovu a napadené části stropních trámů musí být po opravě opatřeny nátěry proti hnilobě a plísním (Boronit, Katrit Q, Lignofix).

Zajištění a upnutí původních táhel je zakresleno na **výkrese S4**. Pro nové upnutí ke krajním pozednicím bude nutné provést rozkrytí části krovu v místech všech 4 nároží. Zkontroluje se stav dřevěných pozednic v nároží, v případě značného poškození se části pozednic v délce cca 1,0 m vymění- bude určeno na místě statikem v rámci AD. Dále se osadí na nároží pozednic kotevní prvky K 3 dle výkresu S4. Tyto prvky budou předem svařeny a ukotveny pomocí vrutů M 12 k pozednicím. Vlastní táhla se spojí v místě zahnutí s kotvou K3 pomocí ocelového svorníku M12- viz **výkres S4**.
