Zpráva z místního šetření ohledně posouzení sádrokartonových podhledů v objektu ZŠ Stoliňská v 3.NP

Ing. Robert Hošek

Autorizovaný inženýr

31. 7. 2024

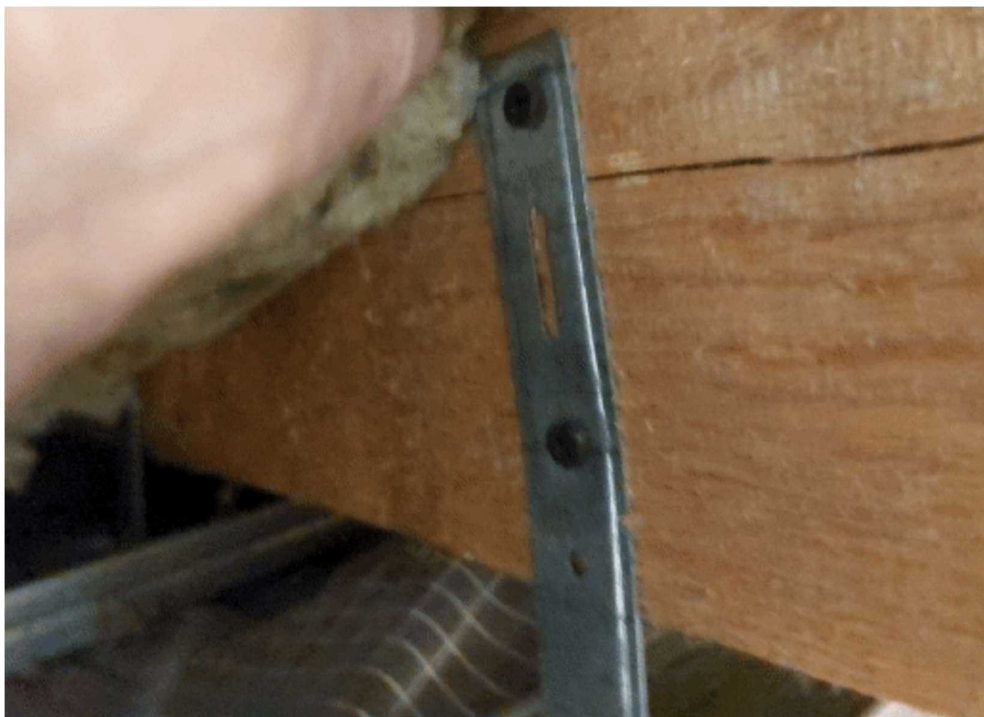
Obr. 1

Kritické ale jsou shledány přípoje závěsů podhledů zejména ve všech kontrolovaných šikminách, kde nejsou použity vhodné šrouby, připevňující krokrové závěsy ke krokřím a kleřtinám – tyto podhledy je tudíž pro bezpečnou funkci bezpodmínečně odstranit a nahradit novými správně namontovanými podhledy (viz příloha 2 – obr. 1, 4, 5).

Nesprávné šrouby pro kotvení závěsů – nezaručují bezpečné vynešení podhledů

Místnost 301 (část 1) – podhled nutno kompletně odstranit a nahradit novou správně namontovanou konstrukcí s ohledem na stávající nevhodné šrouby závěsů.

Místnost 304 a 305 (část 1) – podhled (šikminy) nutno kompletně odstranit a nahradit novou správně namontovanou konstrukcí s ohledem na stávající nevhodné šrouby závěsů

Místnost 301 - pracovní kout (část 2) – podhled nutno kompletně odstranit a nahradit novou správně namontovanou konstrukcí s ohledem na stávající nevhodné šrouby závěsů.

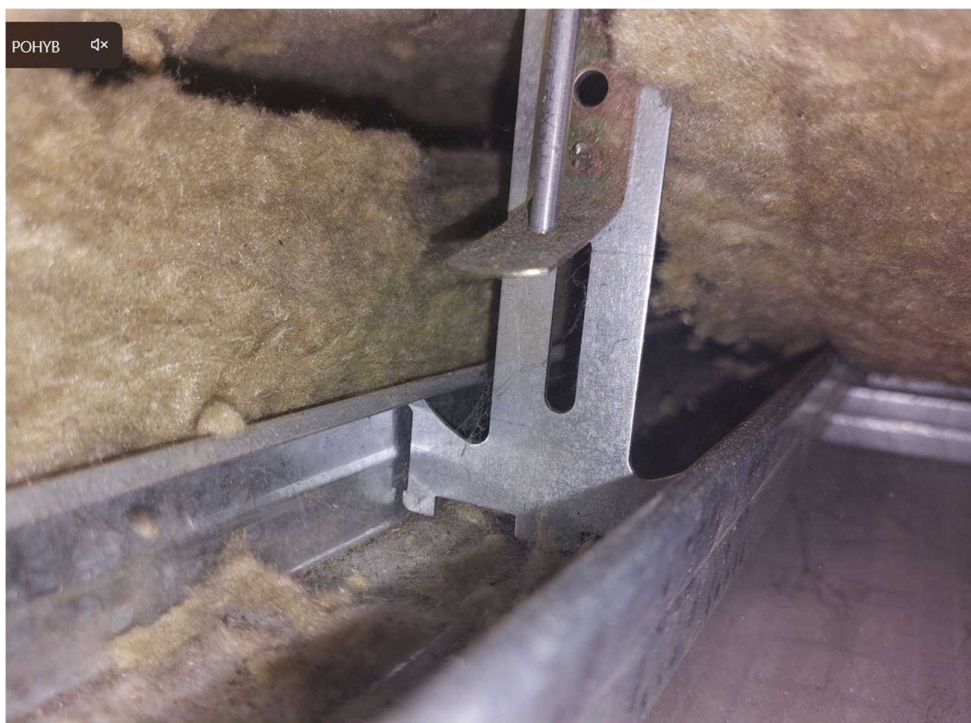
Obr. 2

Krom použití nesystémových závěsů, což ve svém důsledku není rozhodující pro výslednou spolehlivost konstrukcí, jsou zjištěny nad chodbou (místnost 302 v části 1) nepřipustně krátká táhla závěsů (viz příloha 2 - obr. 2), což zásadně negativně ovlivňuje spolehlivost konstrukcí, proto je nutné tyto závěsy nahradit.

Nepřípustně krátké táhlo závěsu – nezaručuje bezpečné vynešení podhledu.

Místnost 302 (část 1) - možno zachovat, doporučuji přidat šrouby do stávajícího opláštění podhledů, z prostoru nad podhledem nahradit závěsy novými správně zakotvenými a s patřičnou délkou táhel.

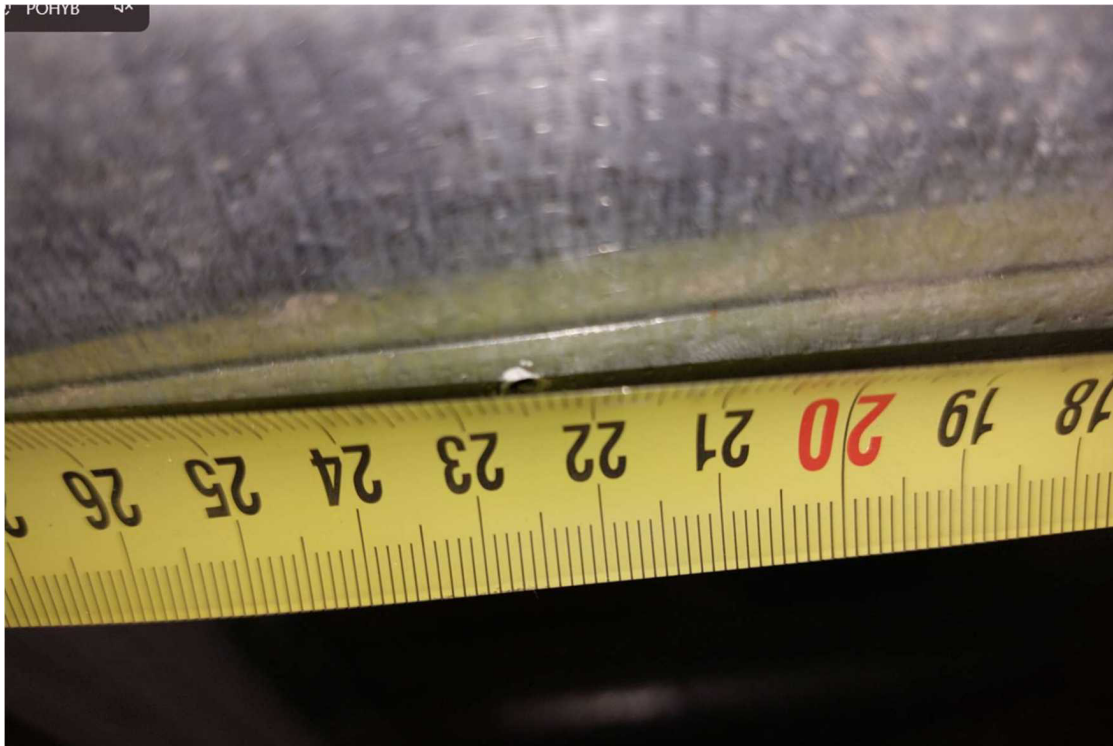
Obr. 3

V místech provedených sond byly zjištěny nadměrné rozteče šroubů, připevňujících desky opláštění k profilům podkonstrukce (viz příloha 2 - obr. 3 a 6)

Zjištěna nepřipustně velká rozteč šroubů opláštění 225 mm, přičemž předepsaná rozteč je 170 mm

Místnost 306, 307 a 311 (část 1) – možno zachovat, doporučuji přidat šrouby do stávajícího opláštění podhledů

Místnost 302 (část 2) – možno zachovat, doporučuji přidat šrouby do stávajícího opláštění podhledů

Místnost 304, 305 a 306 (část 2) – možno zachovat, doporučuji přidat šrouby do stávajícího opláštění podhledů.

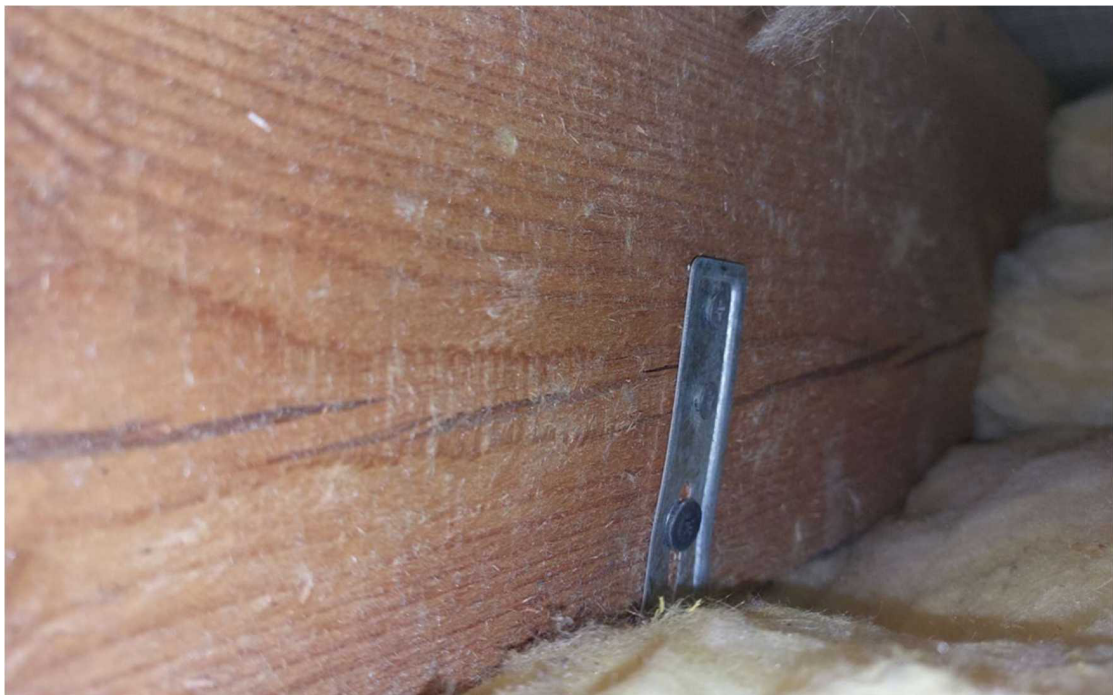
Obr. 4

Nesprávné šrouby pro kotvení závěsů – nezaručují bezpečné vynešení podhledů

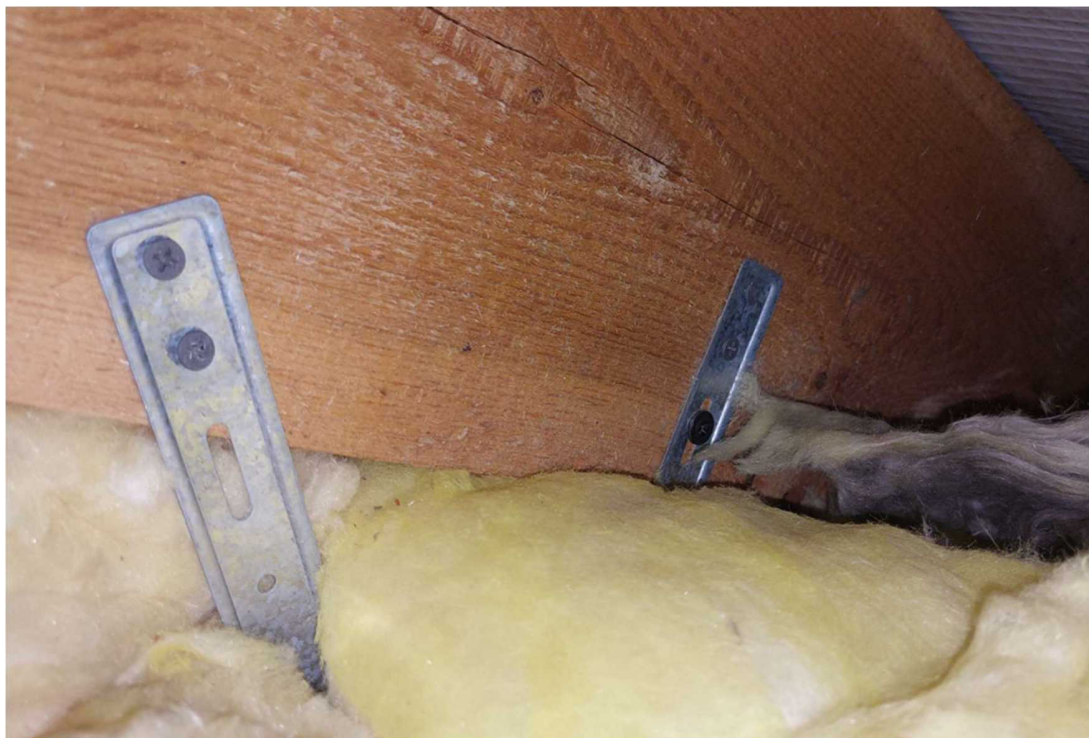
Obr. 5

Nesprávné šrouby
pro kotvení závěsů –
nezaručují bezpečné
vynesení podhledů

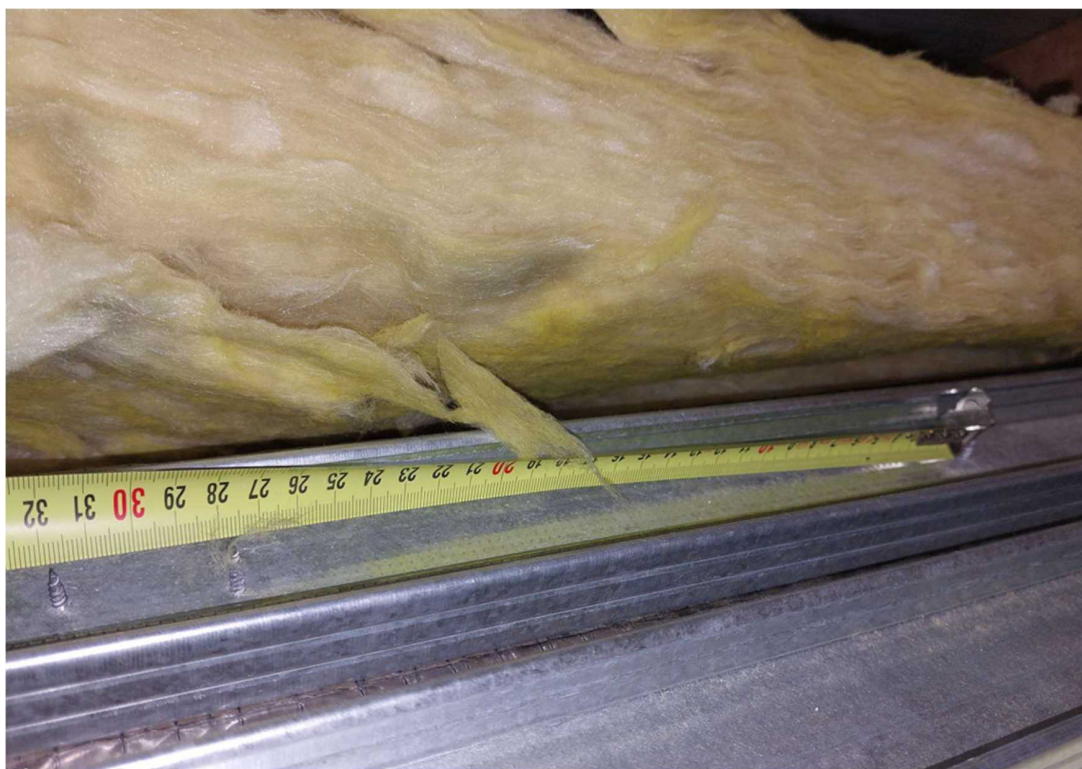
Obr. 6

Zjištěna nepřijatelně
velká rozteč šroubů
opláštění 275 mm,
přičemž předepsaná
rozteč je 170 mm
